De uGate en SHB schuifpoort garantie voor veiligheid

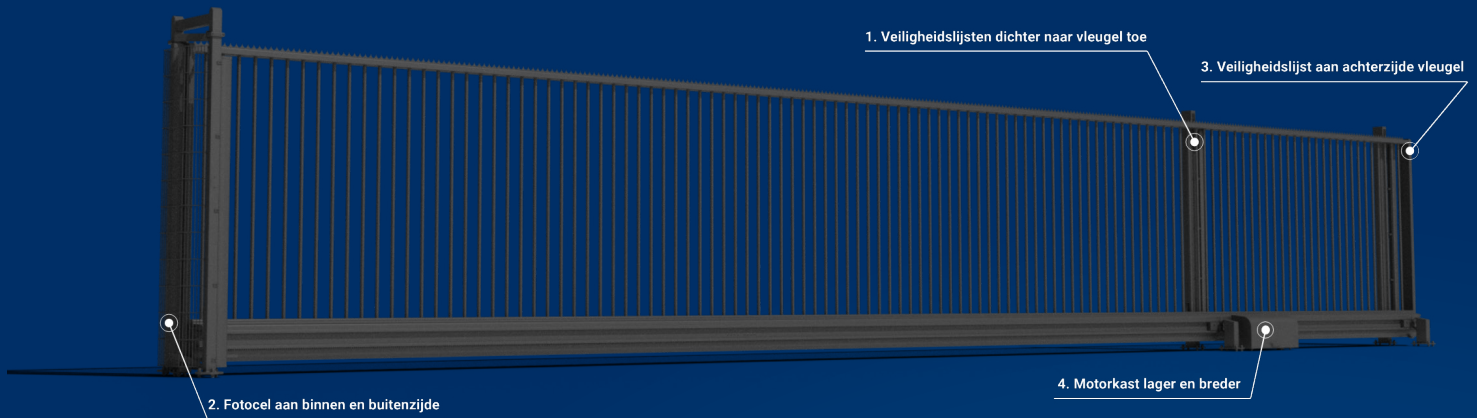
1. Veiligheidslijsten dicht naar vleugel toe

Zodra een persoon zich op het bewegende deel bevindt, moet een poort dit kunnen detecteren. De poort moet in dat geval op tijd stoppen of omkeren om personen te beschermen. Daarom worden de veiligheidslijsten dicht naar de poortvleugel toe geplaatst.

2. Fotocel aan binnen en buitenzijde

Een extra fotocel aan de binnenzijde van de poort - naast de bestaande fotocel aan de buitenzijde - zorgt ervoor dat de detectie van personen of objecten ook aan de binnenzijde van het terrein plaatsvindt. De bewegende poortvleugel stopt of keert om zodra een persoon of object wordt gedetecteerd.

3. Veiligheidslijst aan achterzijde vleugel

Wanneer een poort opengaat, schuift het bewegende deel van de poort naar achteren. Door het plaatsen van een veiligheidslijst aan de achterzijde, zal de poort ook stoppen of omkeren zodra de achterzijde in contact komt met een persoon of object. In het verleden was deze achterstijlbeveiliging optioneel, onder de aangescherpte normering is dit verplicht geworden.

4. Motorkast lager en breder

Om bekneling tussen de motorkast en spijlen te verkleinen, is de motorkast aangepast zodat deze niet meer boven de onderligger uit komt.
